LEVANTAMENTO DE MANIFESTAÇÕES PATOLÓGICAS EM MARQUISES DE CONCRETO ARMADO

SURVEY OF PATHOLOGICAL MANIFESTATIONS IN REINFORCED CONCRETE MARQUEES

O trabalho foi realizado em todas as edificações que possuem marquises de concreto armado, totalizando quatorze amostras, localizadas no calçadão, na Avenida Brasil, entre as ruas Antônio Alves Massaneiro e Sete de Setembro, do município de Cascavel – PR.

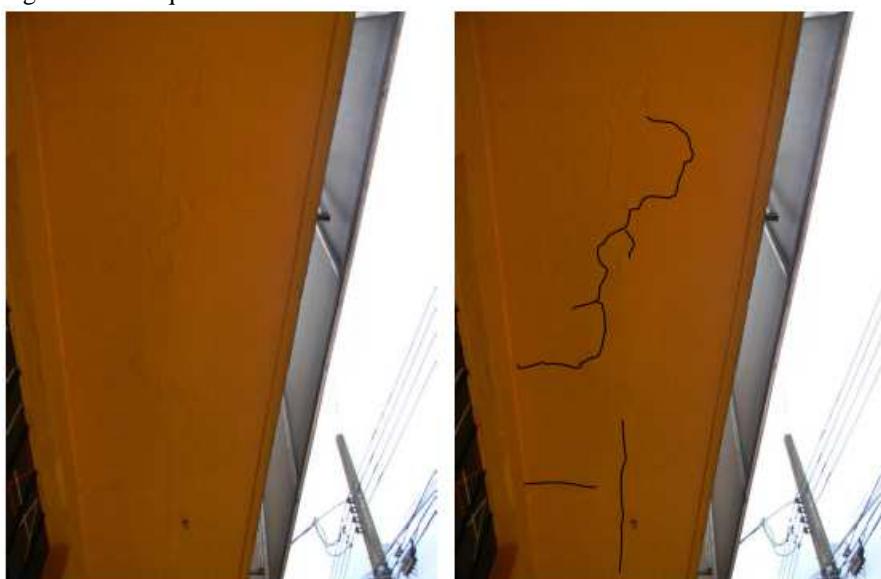
Figura 2 – Marquise 04

As patologias identificadas como 1 e 2 são bolhas de infiltração. Na Figura 02 encontram-se fotografias mais amplas da marquise localizando nelas as patologias encontradas. A manifestação patológica de número 3 representa várias fissuras na marquise, as quais são apresentadas nas Figuras 03 e 04.

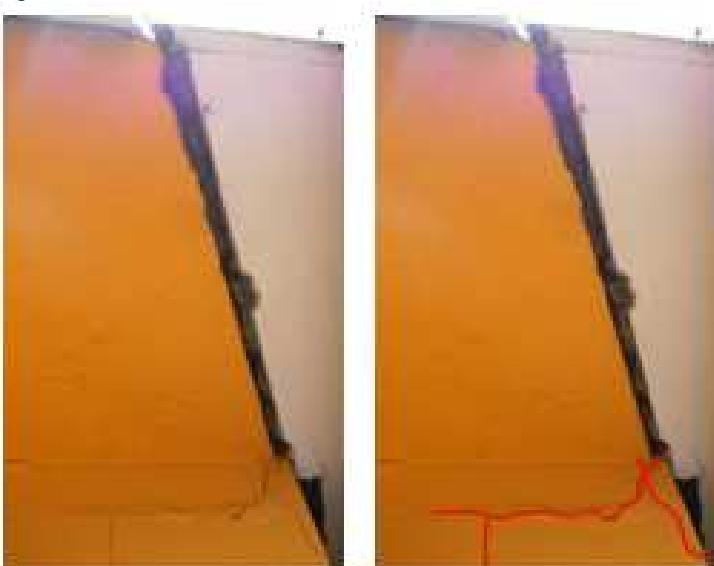
Figura 5 – Trinca

Outra manifestação patológica encontrada nesta estrutura foi uma trinca no canto direito da face inferior da marquise, ilustrada na Figura 05, que inicia na extremidade do pilar em que se apoia a marquise e se estende na viga, a qual pode ter tido origem devido às vibrações excessivas.

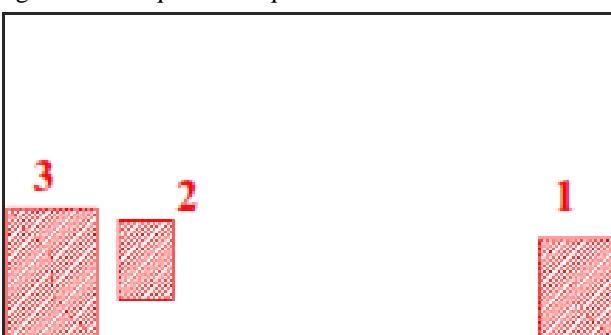
Figura 6 – Croqui da marquise 05

A quinta marquise avaliada possui uma estrutura de 35 anos de idade, e segundo a entrevistada não possui impermeabilização, e também não foram realizadas manutenções na marquise até então. Foram identificadas na face inferior da marquise manifestações patológicas como deterioração do concreto e do revestimento argamassado, mofo e bolor. Na Figura 06 é apresentado o croqui da marquise localizando e identificando as patologias encontradas, sendo 1 a deterioração do concreto, mofo e bolor, 2 mofo e bolor, e 3deterioração do revestimento argamassado, mofo e bolor. A Figura 07 apresenta uma foto da marquise destacando as patologias encontradas.

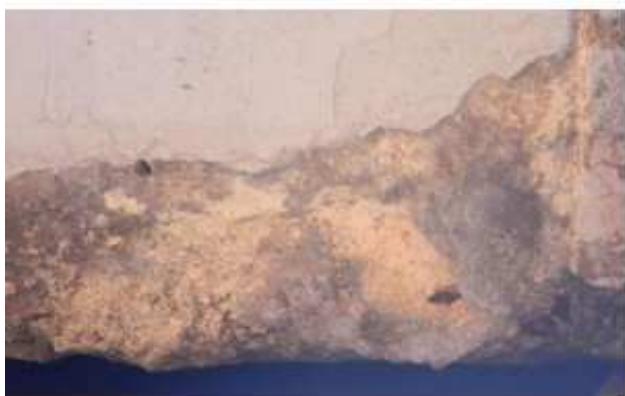
Nas Figuras 08, 09 e 10 são colocadas imagens de cada uma das manifestações encontradas sendo que a Figura 08 diz respeito à patologia de número 1, a Figura 09 à patologia 2, e a Figura 10 à patologia 3.

Figura 8 – Deterioração do concreto, mofo e bolor

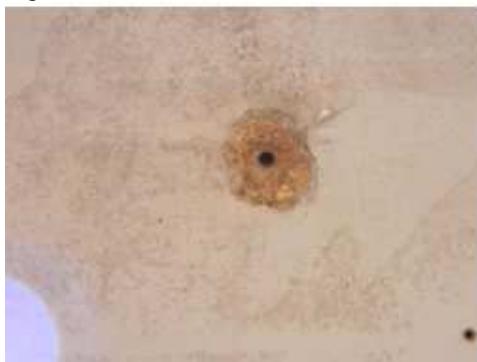
Figura 9 – Mofo e Bolor

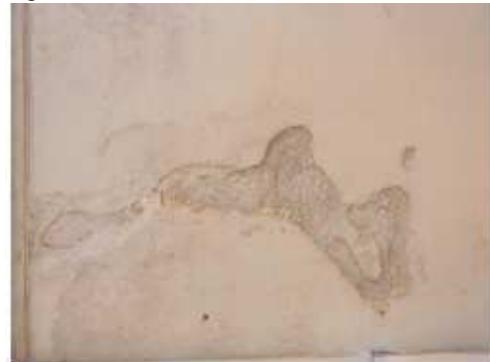
Figura 10 – Mofo e Bolor
