LEVANTAMENTO DE FALHAS NOS PROJETOS ARQUITETÔNICO E ESTRUTURAL DE UM EDIFÍCIO VISANDO A COMPATIBILIZAÇÃO E A REDUÇÃO DE PREJUÍZOS

A SURVEY FOR THE FAILURES IN THE ARCHITECTURAL AND STRUCTURAL PROJECTS OF A BUILDING AIMING THE COMPATIBILITY AND THE REDUCTION OF LOSSES

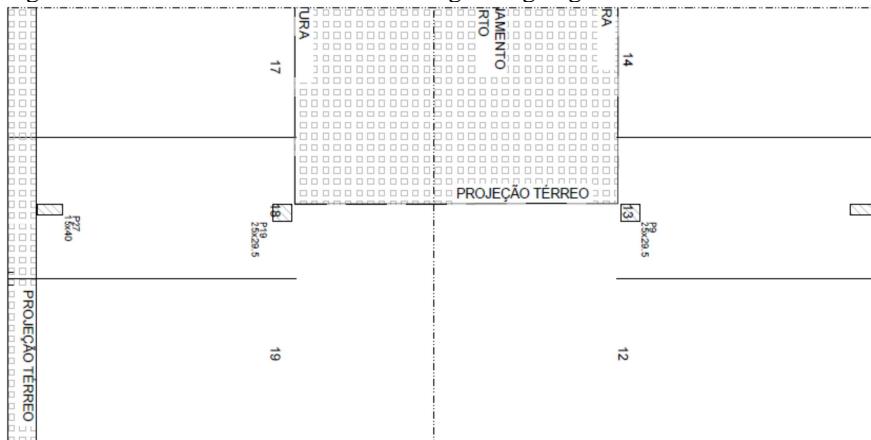
Dentre outras falhas observadas, destacam-se pilares locados no meio das vagas de garagem, problema ilustrado através da Figura 1, e a falta de janelas nas cozinhas de alguns apartamentos do térreo e do pavimento tipo, que pode ser observada na Figura 2, onde o apartamento ilustrado acima possui duas janelas e o debaixo não as possui. No primeiro

caso, o problema compromete o arranjo das vagas de garagem em relação à quantidade de apartamentos. No segundo caso, a falta de janelas pode gerar dúvida no processo de execução, além de não atender às normas no que diz respeito à ventilação do ambiente.

Figura 1 – Pilares locados no meio das vagas de garagem

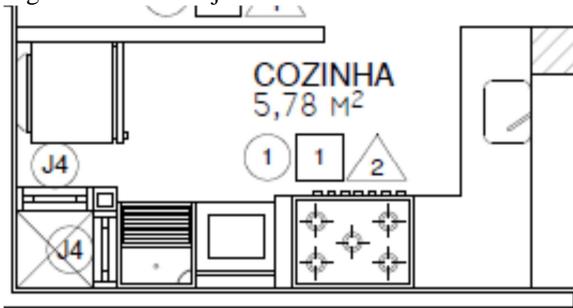
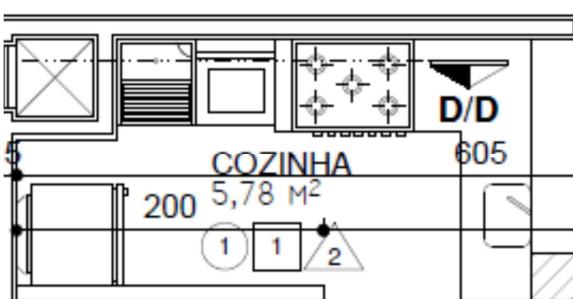
Figura 2 – Falta de janelas na cozinha

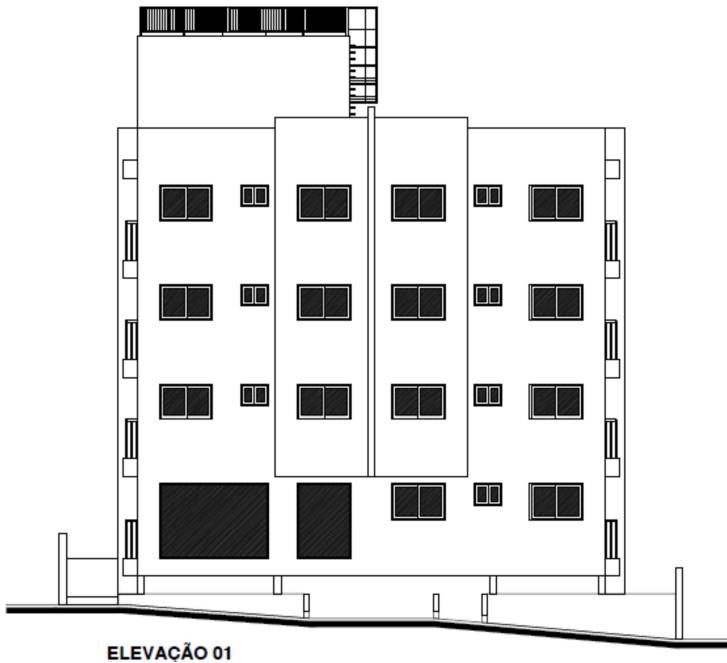
Outro caso importante remete à aprovação de projetos pela Prefeitura Municipal. No ato da aprovação exige-se no mínimo a representação de uma elevação, normalmente a frontal. Porém, fica a critério do arquiteto a representação de outras elevações (DORNELES, 2010). No caso do projeto analisado, o ideal seria que houvesse o detalhamento das duas faces diferentes que o edifício possui, além da especificação dos materiais e cores que deveriam ser utilizados no acabamento das fachadas, de modo a facilitar o entendimento e a execução do empreendimento. No projeto analisado não há detalhamento dos materiais de acabamento na única elevação apresentada, dificultando o esclarecimento dos detalhes (Figura 3).

Figura 3 – Elevação frontal do edifício sem especificação dos materiais de acabamento

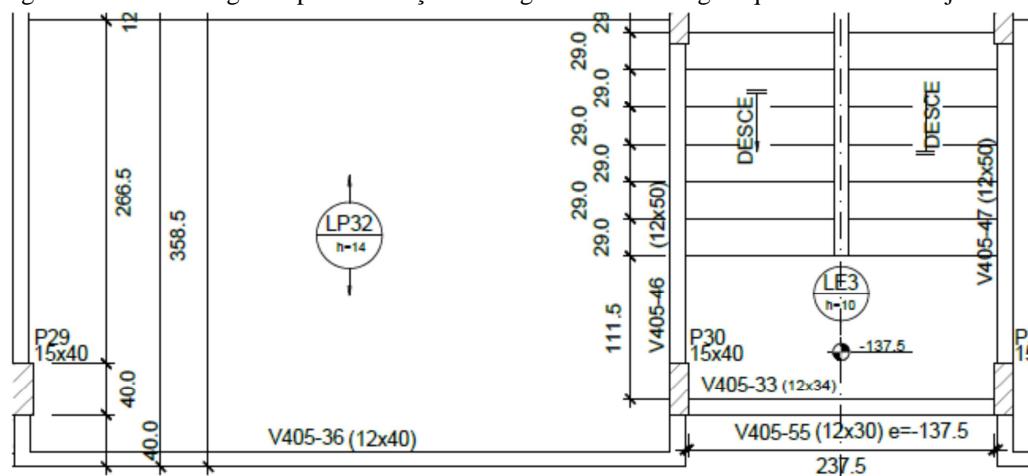
Uma falha observada, que dificulta a interpretação do projeto, é a falta de legenda para definição do significado de siglas que nomeiam as lajes, como LP, LE e LC. Essas siglas representam laje do pavimento, laje de escada e laje de cobertura, respectivamente. Porém, não há um quadro-legenda com essas indicações no projeto (Figura 4).

Figura 4 – Falta de legenda para indicação dos significados das siglas que nomeiam as lajes

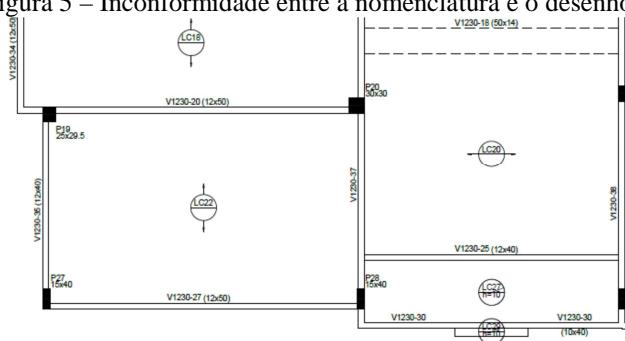
(08) FORMA VIGAS NV +130
ESCALA 1 / 75

Foi verificada uma inconformidade grave de nomenclatura de desenho. Em uma leitura rápida do projeto, essa falha pode causar erros na etapa de execução da laje, pois o nível +130 corresponde ao térreo e o nível +1230 corresponde à cobertura. Na Figura 4, observa-se pela sigla contida nos painéis de laje (LC), que o desenho se trata da laje de cobertura, porém, o item que define esse desenho em projeto está referenciando a laje do nível +130, ou seja, o térreo.

Figura 5 – Inconformidade entre a nomenclatura e o desenho da fôrma apresentada

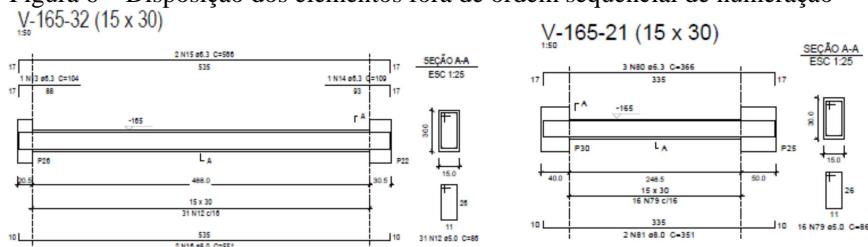
O problema seguinte não gera erros de execução, porém dificulta e atrasa a leitura do projeto. Corresponde a todos os elementos que não se encontram dispostos em ordem sequencial de numeração, como demonstrado através da Figura 6, onde está representada a viga 32 e na sequência a viga 21.

Figura 6 – Disposição dos elementos fora de ordem sequencial de numeração

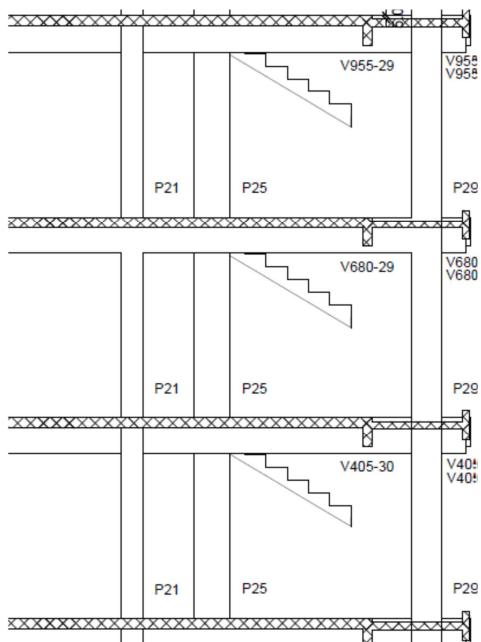
Outra falha encontrada que vale a pena ressaltar é a falta de indicação da continuidade das escadarias (linhas tracejadas) no corte, ilustrada pela Figura 7. Pode ser definida como um erro técnico de desenho, que não acarreta problemas de execução, pois as outras informações fornecidas no projeto auxiliam na compreensão do mesmo.

Figura 7 – Falta de indicação da continuidade das escadarias

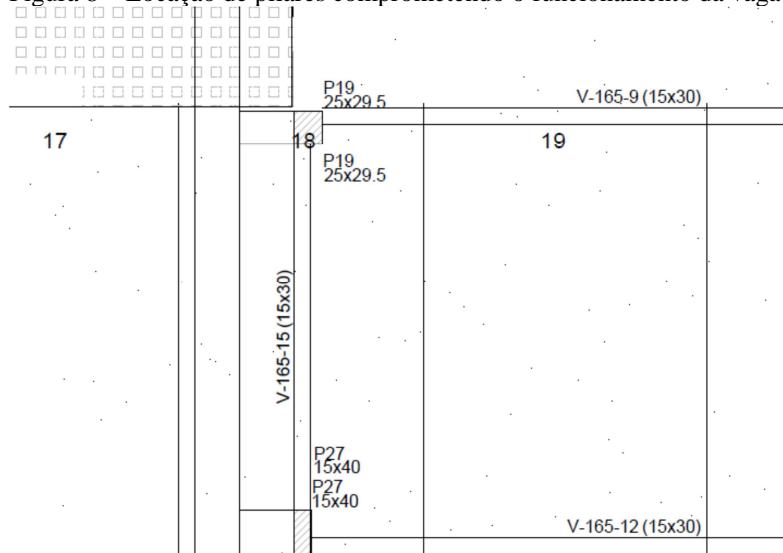
Um problema no subsolo já havia sido detectado na análise individual do projeto arquitetônico – pilares no meio de vagas de garagem. Na sobreposição dos projetos foi constatado que se trata também de uma falha do projeto estrutural (Figura 8). Por se tratar de um erro que compromete o arranjo das vagas de garagem e envolve a necessidade de alteração do projeto estrutural ou o reposicionamento das vagas no projeto arquitetônico, o problema foi caracterizado como inconformidade grave.

Figura 8 – Locação de pilares comprometendo o funcionamento da vaga de garagem

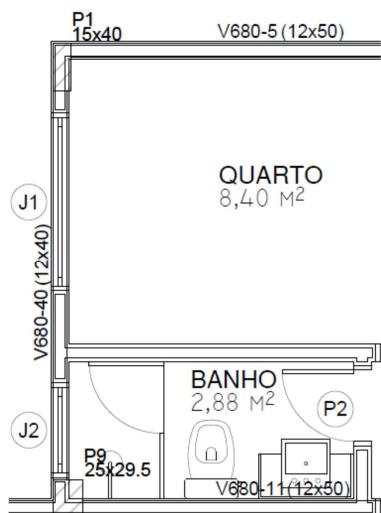
Durante a análise do pavimento tipo foram encontrados vários erros. Observou-se uma falha referente a pilares com dimensões incompatíveis em relação às paredes, podendo causar dificuldades no aproveitamento da área do ambiente. De acordo com a Figura 9, identifica-se que a dimensão do pilar no banheiro reduz significativamente o espaço destinado ao posicionamento do chuveiro. Em relação ao pilar saliente no quarto, pode haver maior consumo de argamassa em obra, para que seja mantida a planicidade da parede, com o objetivo evitar problemas no posicionamento do mobiliário. Por esses efeitos e por se tratar de uma falha provocada por desatenção do projetista, a falha é considerada grave, acarretando dificuldades durante a execução da obra e consequências na ocupação da edificação.

Figura 9 – Pilares saliente no banheiro e no quarto

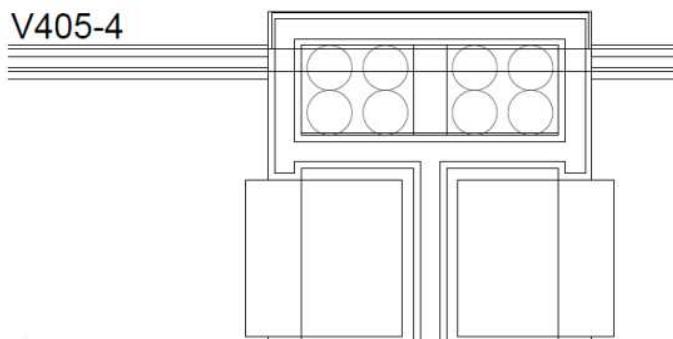
Outra falha grave ocorreu com a passagem de uma viga pelos dutos de escoamento da fumaça das churrasqueiras. Na Figura 10, atentando-se para o fato de que há 8 apartamentos por andar, é possível observar que haverá um duto exclusivo para cada churrasqueira. Com a passagem da viga reduzindo a área para instalação desses dutos individuais, o sistema ficaria inviabilizado.

Figura 10 – Viga passando pelo duto de escoamento da fumaça das churrasqueiras

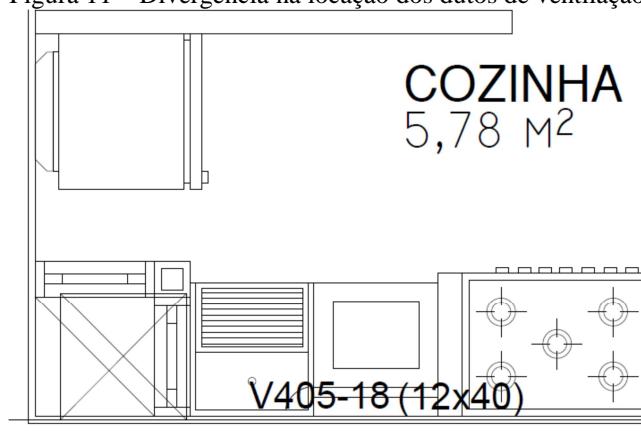
Mais uma divergência grave foi encontrada na compatibilização dos projetos, envolvendo a locação dos dutos de ventilação (Figura 11). Se ocorrer a execução dos dutos conforme o projeto estrutural, haverá perda de área útil na cozinha. Por se tratar de um projeto em que as áreas dos cômodos são bastante limitadas, o problema é considerado grave, pois compromete significativamente a área dos apartamentos.

Figura 11 – Divergência na locação dos dutos de ventilação

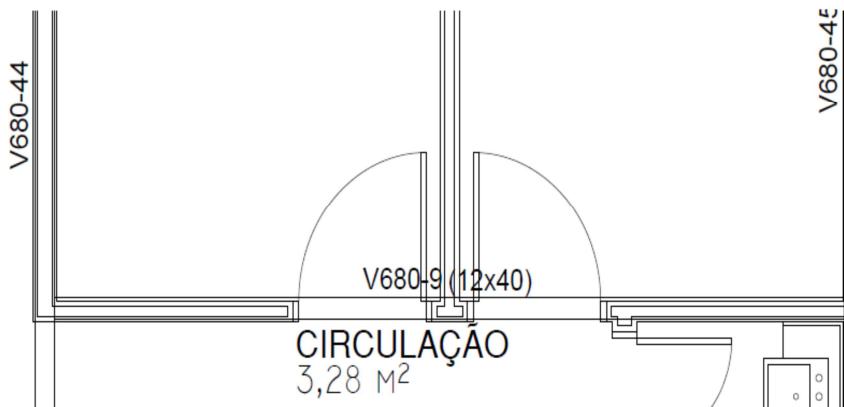
Através de uma análise detalhada da sobreposição dos projetos, foi encontrada uma viga que não está locada adequadamente em relação ao eixo da parede (Figura 12). Como demonstrado, por se tratar de uma pequena saliência, acredita-se que tenha ocorrido em função de um erro do *software* de dimensionamento utilizado pelo projetista estrutural, e que não proporcionará problemas na execução da obra. Por esse motivo, pode ser considerada como uma falha de pouca relevância.

Figura 12 – Pequena saliência da viga em relação à parede

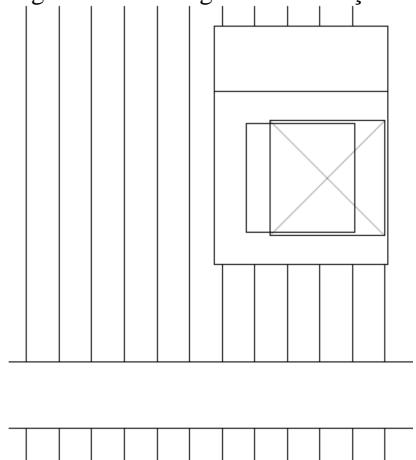
Na análise da cobertura foi encontrado o mesmo problema que atinge o pavimento tipo, em relação ao posicionamento dos dutos de ventilação (Figura 13). Existe a possibilidade de modificação da cobertura durante a execução da mesma, sem prejudicar outros elementos construtivos, para que ela seja adaptada ao posicionamento do duto. Porém, por esse problema comprometer apenas um lado do edifício, ou seja, por se tratar de um erro de simetria, considera-se como uma falha grave.

Figura 13 – Divergência na locação dos dutos de ventilação – cobertura

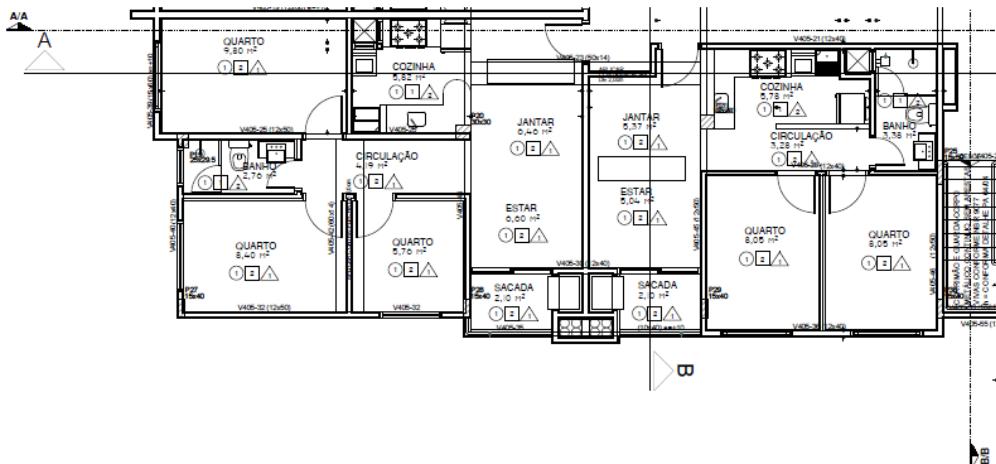
Um erro que foi encontrado em todas as plantas analisadas foi a divergência no posicionamento dos cortes no projeto arquitetônico e no projeto estrutural, impedindo a comparação desses elementos na vertical (Figura 14). Além disso, esse problema poderia dificultar um processo de compatibilização dos cortes, se fosse necessário realiza-los.

Essa falha não gera problemas em obra, pois, as dimensões verticais dos elementos podem ser obtidas através de outros detalhes do projeto, além dos cortes.

Pelos efeitos citados, a esse problema foi atribuída a classificação de inconformidade moderada.

Figura 14 – Divergência na passagem dos cortes no projeto arquitetônico e no projeto estrutural
