# **INVESTIGAÇÃO DAS MANIFESTAÇÕES PATOLÓGICAS EM UM CONDOMÍNIO RESIDENCIAL DA REGIÃO OESTE DA CIDADE DE CASCAVEL/PR: ESTUDO DE CASO**

## **INVESTIGATION OF PATHOLOGICAL MANIFESTATIONS IN A RESIDENTIAL CONDOMINIUM OF THE WEST REGION OF THE CITY OF CASCAVEL/ PR: CASE STUDY**

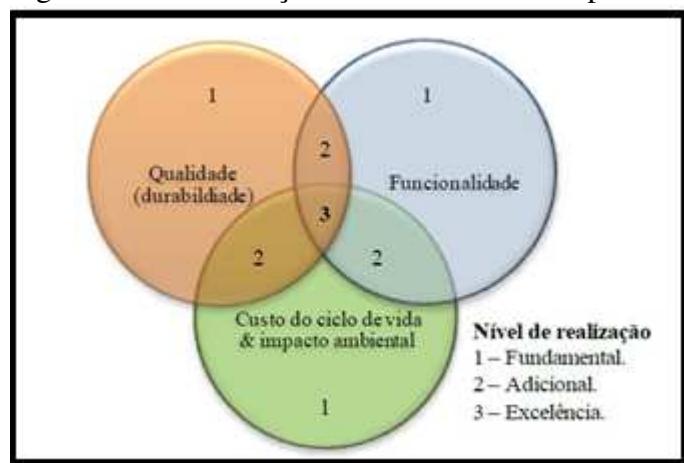
Figura 02 - Combinação sistemática dos componentes para a sustentabilidade da construção.

Possan (2013), apresenta o modelo conceitual mostrado na Figura 02, que combina sistematicamente os conceitos de qualidade (durabilidade), funcionalidade e Custo do Ciclo de Vida e impacto ambiental, expressando que o projeto de uma estrutura deve buscar o equilíbrio entre esses três fatores, buscando obter o nível de excelência (nível de realização 3).

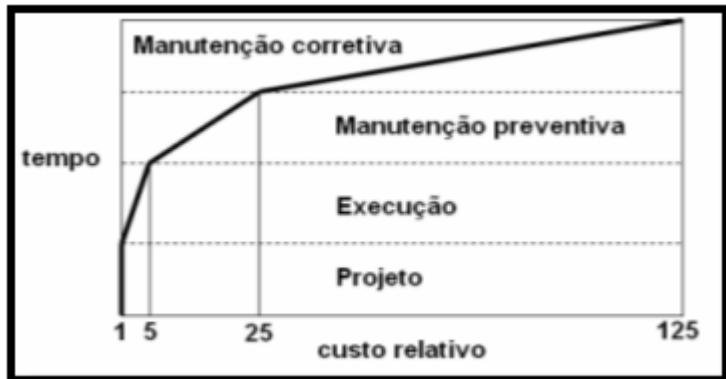
Figura 03 - Lei da Evolução de Custos.

executados tornarão a edificação mais durável, efetiva e, consequentemente mais barata. Havendo uma relação entre isto e o custo, pode-se demonstrar a Lei de Evolução de Custos, desenvolvida por Sitter (1984), conforme Figura 03.

A fase de manutenção corretiva corresponde aos processos de reconhecimento, reforço, proteção e reparo de estruturas que deixaram de desempenhar suas funções a que foram projetadas e apresentam evidentes manifestações patológicas. Para esta ação, pode-se relacionar um custo relativo de 125 vezes superior ao custo das medidas que poderiam e deveriam ser adotadas nas fases anteriores, tendo o mesmo resultado de durabilidade da estrutura (HELENE, 1992).

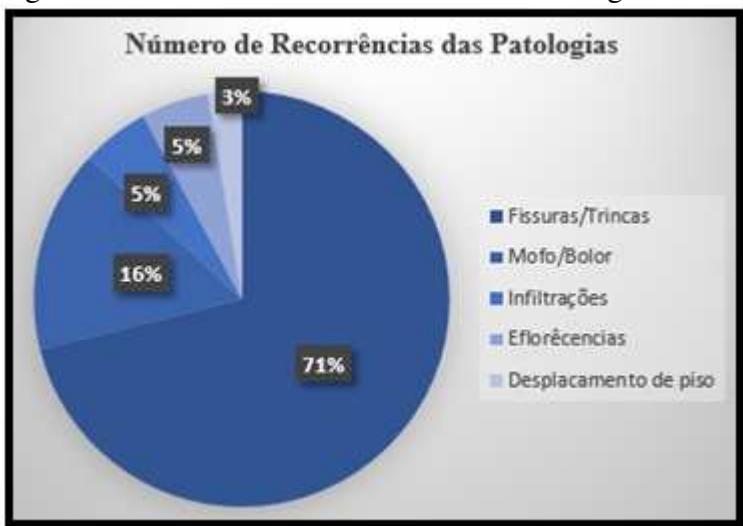
Figura 06 - Número de Recorrências das Patologias

Para o detalhamento das manifestações patológicas encontradas, as mesmas foram elencadas numericamente e apresentadas na Figura 06 em formato de gráfico para verificação de forma mais clara. Ao todo foram encontradas 38 patologias (referentes a um imóvel do condomínio que foi vistoriado).

A maior concentração de anomalias verificado foi a presença de fissuras e trincas, concentrando mais de 70% do levantamento, logo será o assunto referenciado enfaticamente.

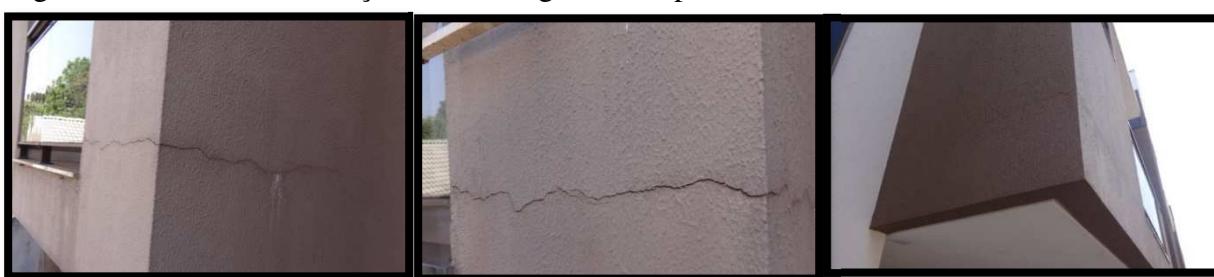
Figura 07, 08 e 09 - Fissuração e Trincas guarda corpo da sacada da suíte

Nas Figuras 06, 07 e 08, de forma mais aproximada, notam-se as trincas encontradas.

Com base nas figuras anteriores, verifica-se o surgimento de trincas (no lado direito de quem olha de frente para o imóvel) e fissuras (ao lado esquerdo de quem olha de frente para o imóvel) horizontais praticamente planas. Estas podem ter sido causadas pela expansão da alvenaria por fluxos higroscópicos devido à absorção de umidade, que sofrem movimentação diferenciada entre as fiadas

de alvenaria e a junta de argamassa, também podem se manifestar na parede pela falta de impermeabilização, por declividade do peitoril ou ainda à falta da viga de amarração.

A declividade apresentada em projeto arquitetônico foi executada, aparentemente os peitoris passaram por processo de impermeabilização recebendo camada de argamassa hidro-repelente e ainda camadas de tinta. O imóvel não apresenta o projeto estrutural, dessa forma, não podendo ser comprovada visualmente a execução da viga de amarração o que corroboraria a manifestação diferenciada das fiadas de alvenaria levando às trincas e fissuras e posteriormente a elas às manchas causadas por infiltração.

A recuperação do dano pode ser executado removendo o revestimento numa largura de aproximadamente 25 cm para cada lado da trinca, limpando a região, fixando uma tira de tela tipo “deployé”, medianamente estendida (pode-se usar também tela eletrosoldada galvanizada apropriada para fechamento de trincas). A tela deve transpassar a trinca aproximadamente 20 cm de cada lado e ser presa na alvenaria com pregos pequenos ou cravos metálicos e reexecutar o revestimento, conforme descrito no manual Portal da Construção Civil (fornecido por Construfácil).

Conforme a classificação do IBAPE essa patologia é considerada uma Anomalia de Grau Regular.

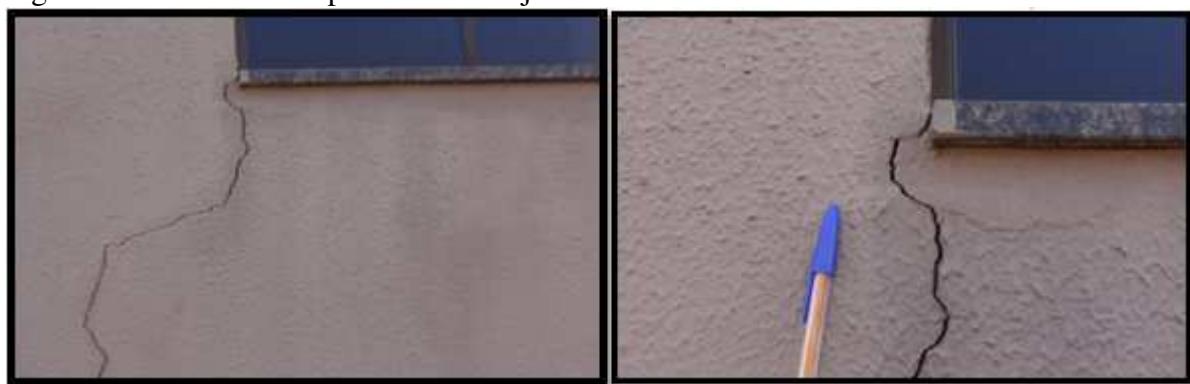
Figura 11e 12 - Trincas apresentadas na janela do BWC.

Nas Figuras 09 e 10 verificou-se que as trincas se apresentam formando um ângulo de 45°, aparentemente em função de carregamentos de compressão excessivos, mas também podem se manifestar em função de vários fatores como o tamanho da parede de alvenaria, posição que a abertura ocupa na parede, dimensão da abertura, entre outros. As concentrações de tensões nas aberturas devem ser absorvidas por vergas e contravergas.

Averiguando a documentação fornecida pelos responsáveis foi ratificado que o imóvel em questão não apresenta projeto estrutural, não podendo ser comprovada visualmente a execução das

vergas e contravergas necessárias. Contudo, analisando o local de onde surgem as trincas, presumivelmente, as mesmas não foram executadas causando os danos especificados.

A recuperação do dano pode ser realizado introduzindo bandagem no revestimento ou tela de *nylon* na pintura. Também pode ser reestabelecido o comportamento monolítico da parede através da inserção de armaduras no trecho fissurado, ou por meio de telas metálicas inseridas no revestimento, (comprimento de transpasse da tela deve ter aproximadamente 15 cm para cada lado), de acordo com Corsini, (2010).

Conforme a classificação do IBAPE essa patologia é considerada uma Anomalia de Grau Regular.

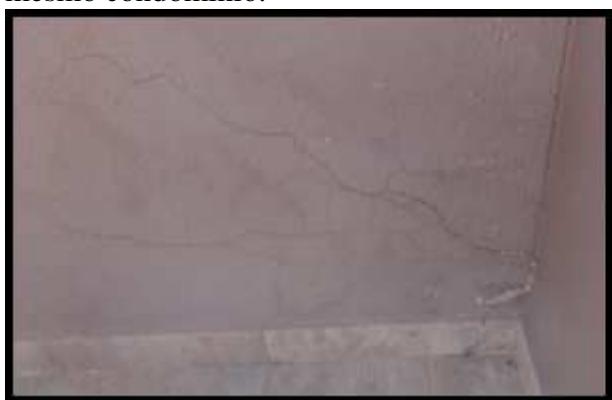
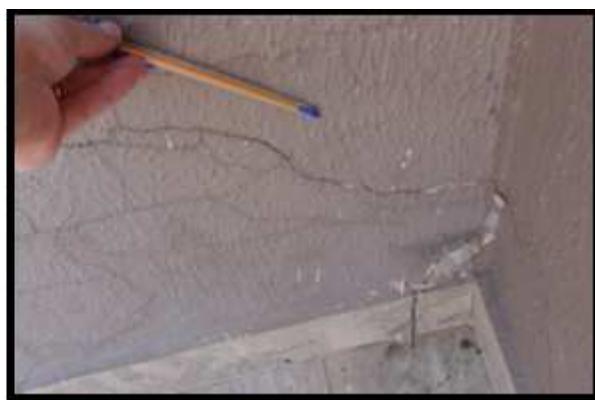
Figura 12 e 13: Fissuras e microfissuras mapeadas na parede que faz divisa com outro imóvel do mesmo condomínio.

Nas Figuras 11 e 12 estão fissuras e microfissuras que desenham um “mapa”, normalmente chamadas de fissuras de retração.

Podem ocorrer por vários motivos, dentre eles: má aderência entre argamassa e a base, a espessura delas, o tempo de aplicação entre elas, a rápida perda de água no endurecimento devido ao vento ou insolação.

A recuperação, conforme indicações da Téchne/Pini, (2005), pode ser feita no geral com aplicação de produtos flexíveis, como selantes elásticos.

Segundo o IBAPE, essa patologia é considerada uma Anomalia de Grau Mínimo.

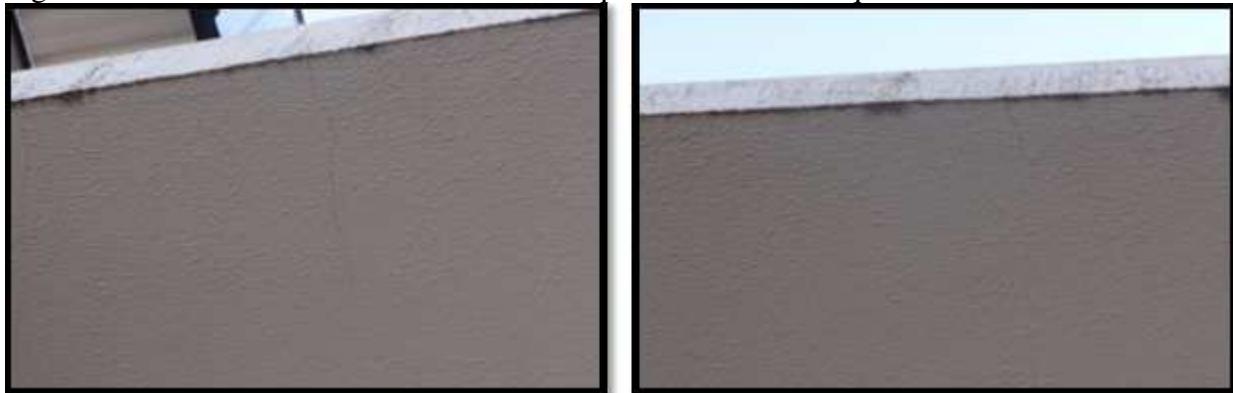
Figura 14 e 15 - Fissuras e manchas de mofo apresentadas na marquise da sacada.

As Figuras 13 e 14 ilustram o aparecimento de microfissuras e aparente mofo/bolor na sua parte frontal. O mofo é uma das patologias mais desagradáveis esteticamente, aparecem no revestimento de fachadas e/ou paredes, formando manchas escuras em tonalidades preta, marrom e verde, (Tecnologia das edificações, 1988).

Foi constatada “*in loco*” a falta de pingadeira na parte superior da marquise fazendo com que a água pluvial escorra pelas laterais da peça, formando assim, um ambiente propício para a formação de manchas.

A recuperação pode ser feita por meio da limpeza específica para o local, nova camada de impermeabilizante e a instalação da soleira no local correto, (Tecnologia das Edificações, 1988).

Conforme a classificação do IBAPE essa patologia é considerada uma Anomalia de Grau Mínimo.
